TRIBUNALE DI ROMA

Perizia dell'Esperto ex art. 568 c.p.c. Ing. Gravina Francesco, nell'Esecuzione Immobiliare 1110/2025 del R.G.E.

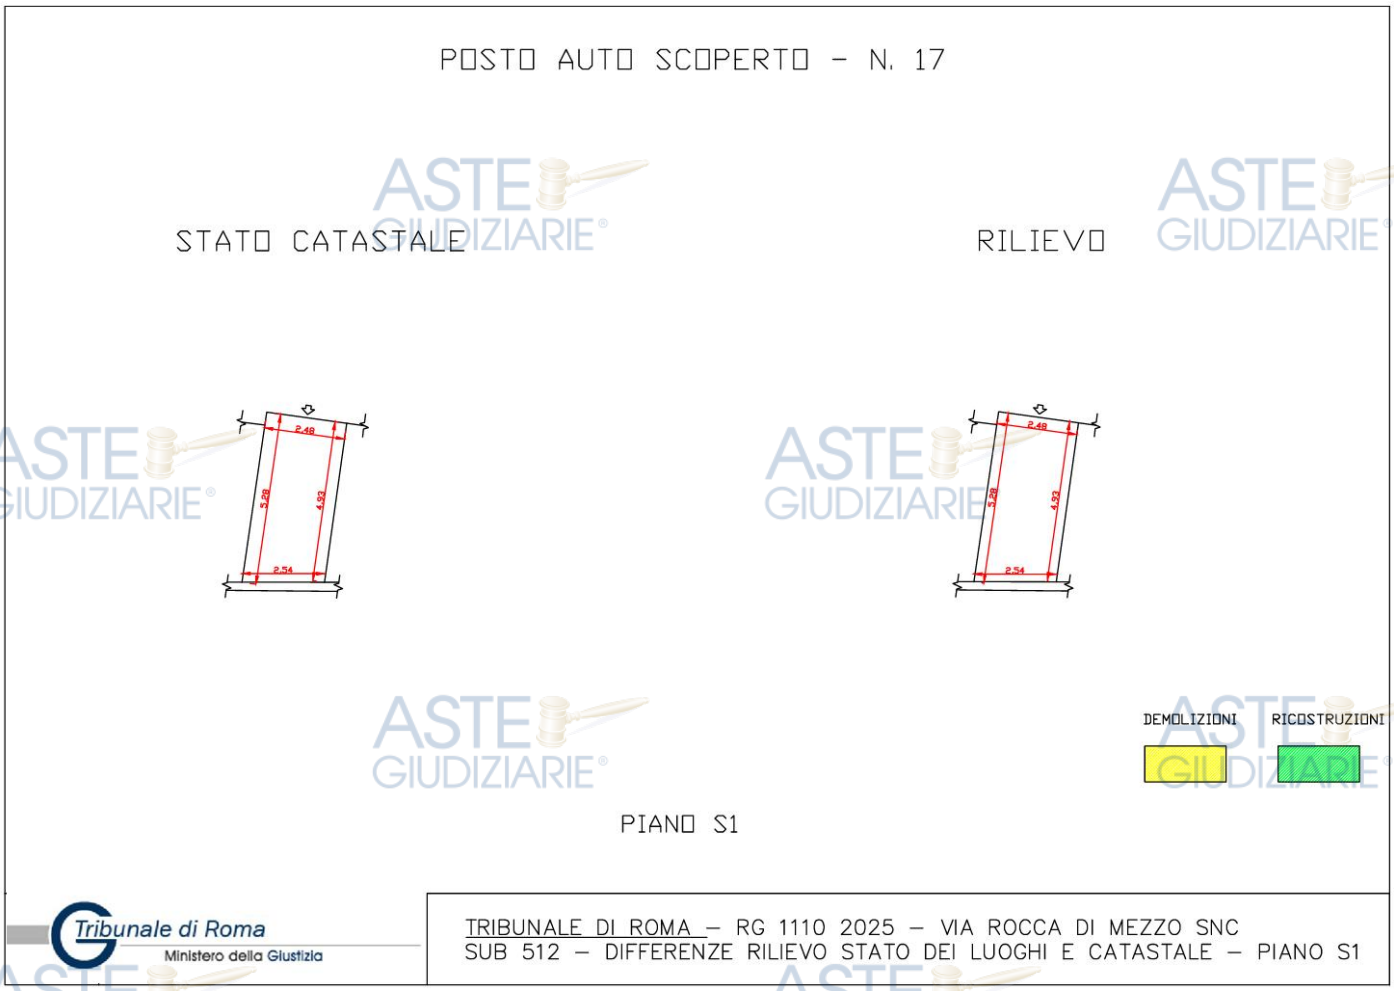
Sussiste corrispondenza tra lo stato dei luoghi e la planimetria catastale esistente nonché con quanto presente nell'atto di pignoramento.
